Localisation : Benest

Suppression partielle de l'ouvrage

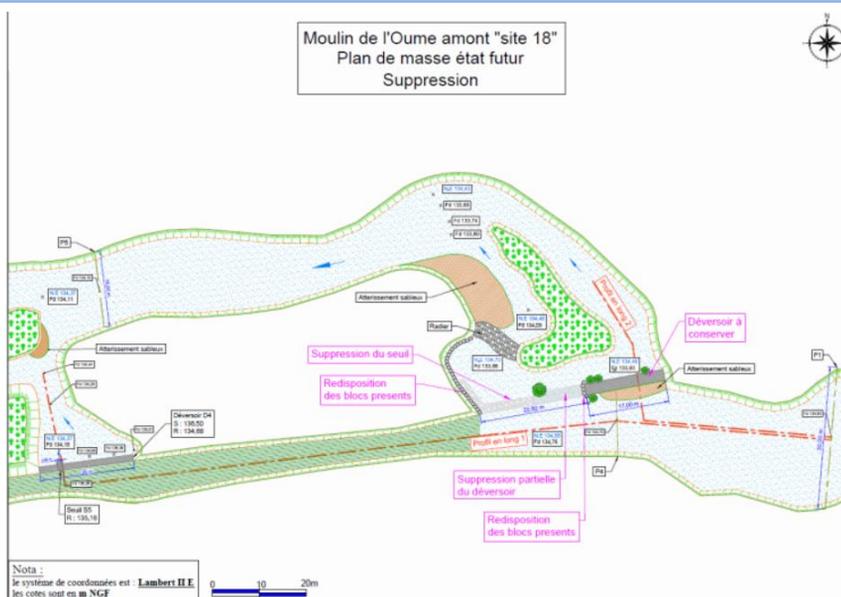
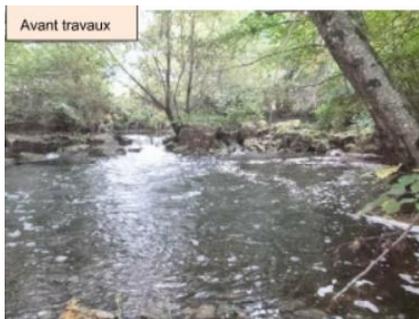
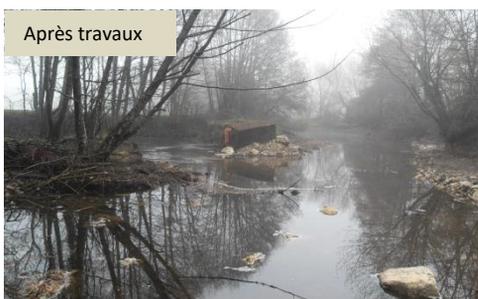
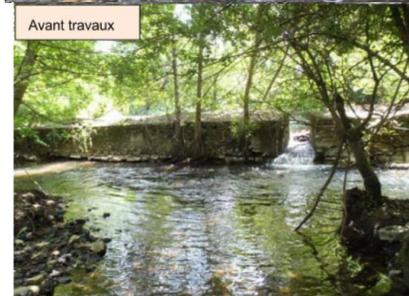
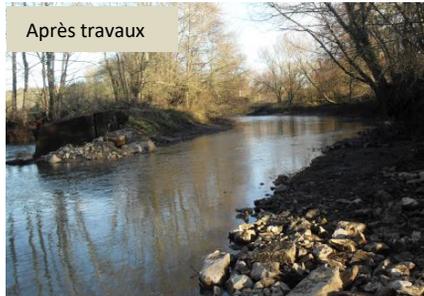
Suppression partielle du déversoir et redistribution des blocs

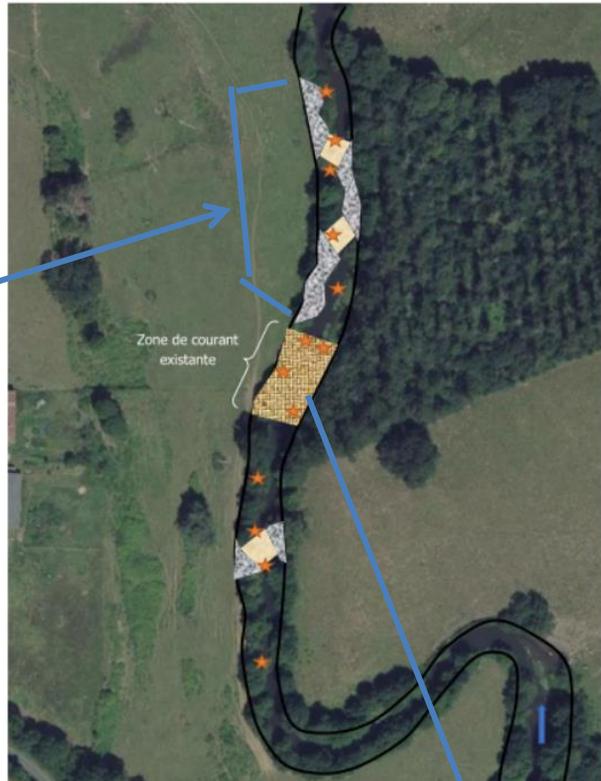
Schéma :
Situation projetée

Banquettes

Radiers

Blocs

→ Suppression
d'arbres tombés
et embâcles

→ Diversification des
écoulements
→ Installation de
banquettes minérales
pour resserrer le lit
de la Charente
→ Création de radier
Mise en place de
blocs épars pour
diversifier les habitats
piscicoles

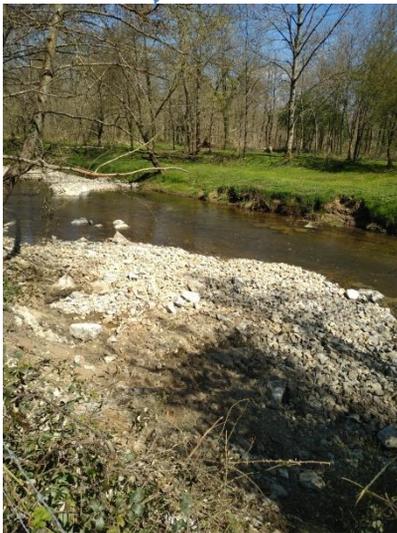
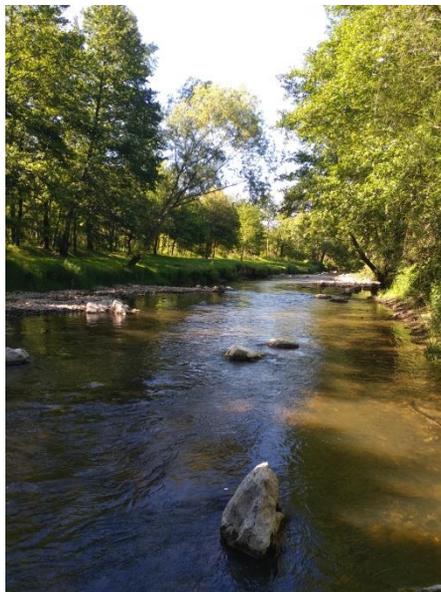
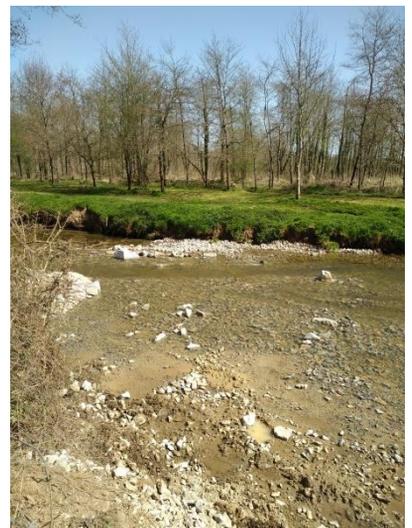
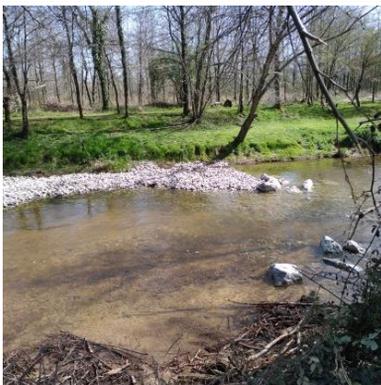
→renforcement du
radier existant et
mise en place d'un
chenal d'été

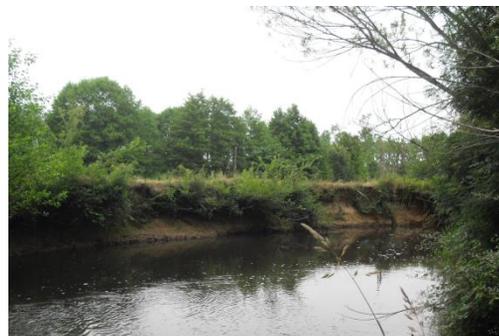
Avant (vu RD)

→ Mise en place de deux protection de berge végétal

→ Risberme amont

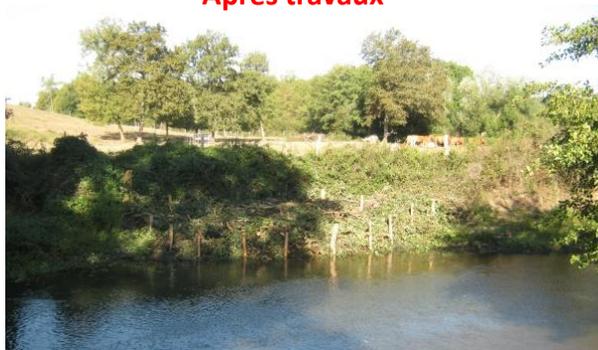
Après travaux

→ Risberme aval

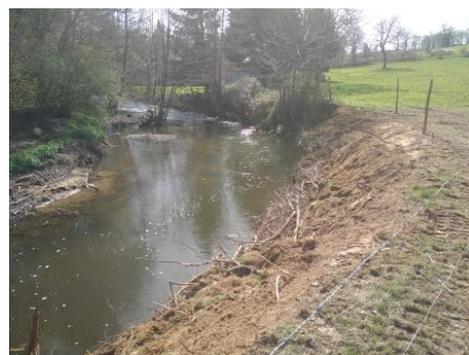
Après (vu RG)

1 an après

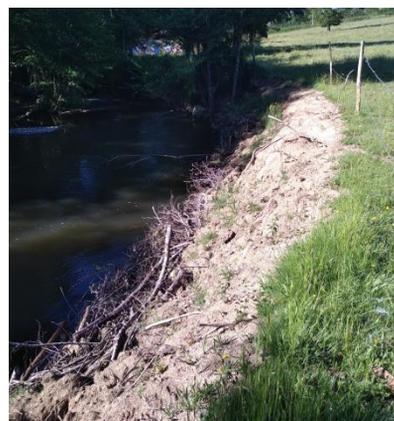
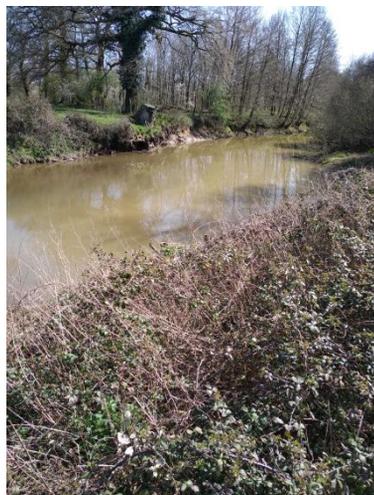
1 mois ½ après

→ Végétalisation rapide des aménagements
