## Localisation : Alloue

## Effacement des ouvrages sur les deux bras de la Charente et création de radiers

# Mesures complémentaires à l'effacement

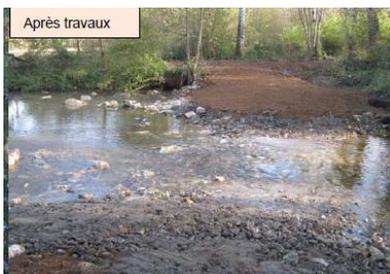
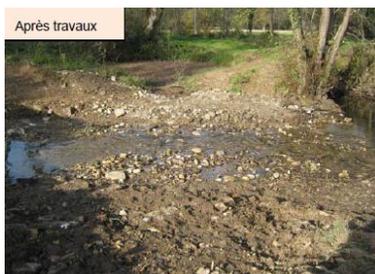
Déversoir aval

Déversoir amont

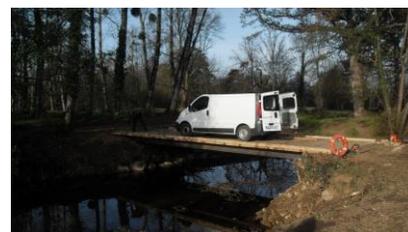
Passerelle pour remplacer le passage à gué après effacement du seuil amont

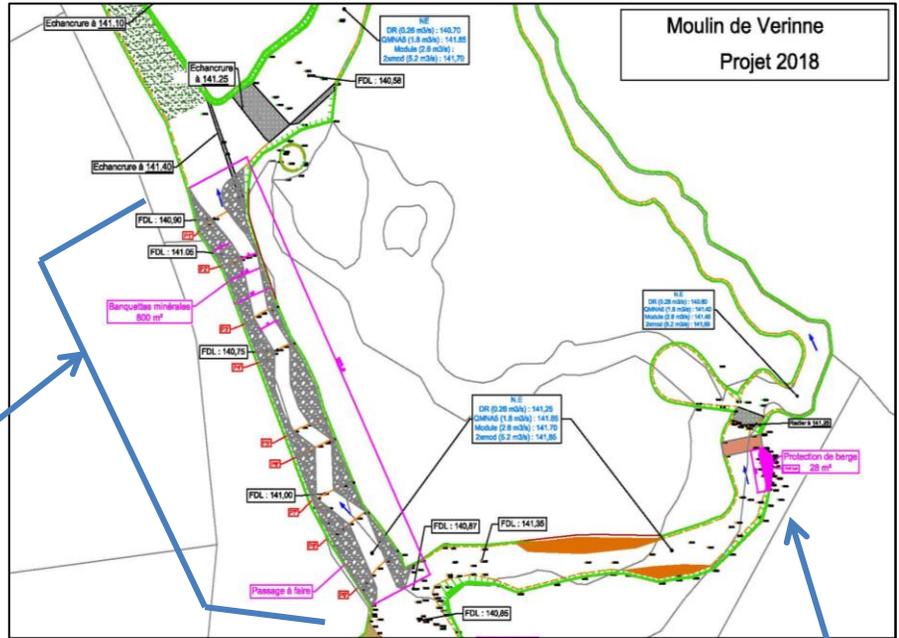
**Schéma :**  
Situation projetée

→ Suppression d'arbres tombés et embâcles

→ Diversification des écoulements (bras gauche)  
→ Installation de banquettes minérales sur environ 100 m pour resserrer le lit de la Charente

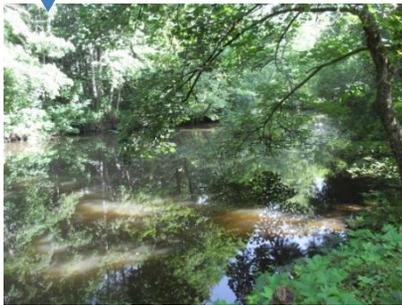
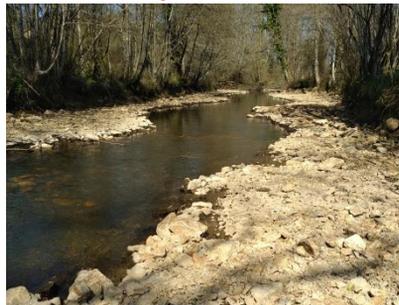
**Avant**

**Après**

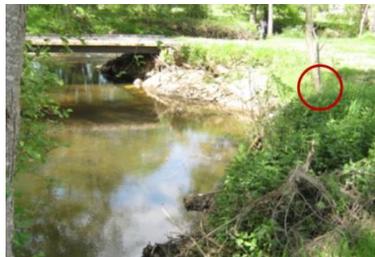
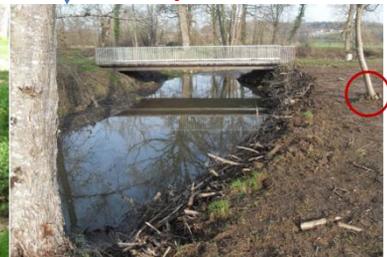
→ Mise en place d'une protection de berge juste en amont de la passerelle (bras droit)

**Avant**

**Après**

**Protection de berge: 100 % Végétale :**  
utilisation du bois issu du débardage des peupliers de l'île

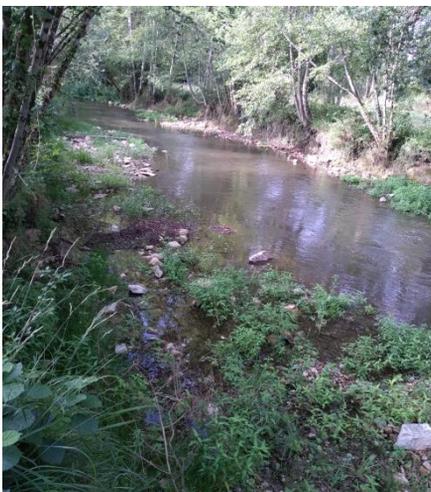
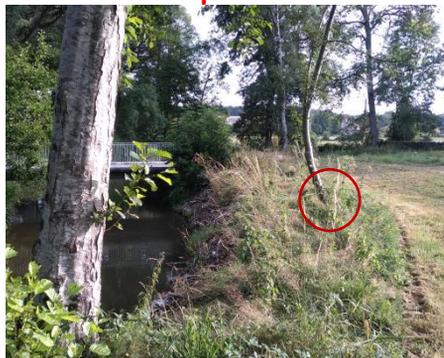
**6 mois Après**

→ Végétalisation rapide des aménagements
